ANALYSE VSGS 17 TRAJECTEN GEMEENTE LANGEDIJK

Traject 1: Bovenweg (Sint Pancras)

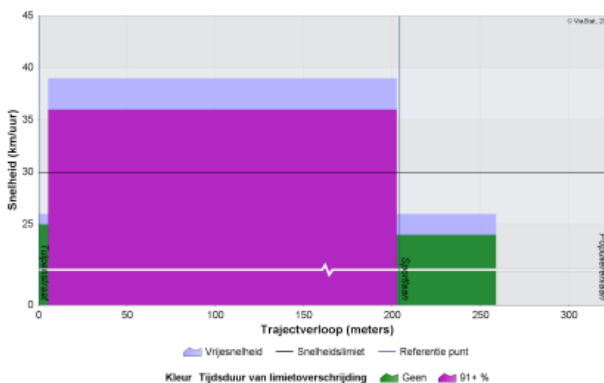
Hiernaast is een voorbeeld opgenomen van een snelheidsgrafiek uit de factsheet. Hiermee is beoordeeld in hoeverre er sprake is van een (structureel) snelheidsprobleem. Hieronder is te zien welke informatie uit de grafiek is af te lezen.

- » het trajectverloop met een onderscheid naar *rijrichting*. Voor elke rijrichting is een aparte grafiek opgenomen;
- » *de snelheidslimiet*;
- » *de vrijesnelheid*: de vrije snelheid is de gemiddelde snelheid in de nacht (van 21 tot 4 uur), in de meeste gevallen de hoogst gereden snelheid op de dag;

- » de *gemiddelde snelheid*: de gemiddelde snelheid is gebaseerd op de gekozen tijdsperiode van 24 uur (werkdagemaal);
- » *limietoverschrijding*: er is sprake van een limietoverschrijding wanneer de gemiddelde snelheid hoger is dan geldende limiet;
- » *tijdsduur van limietoverschrijding*: hiermee wordt aangegeven in hoeverre er gedurende de gehele dag sprake is van een snelheidsoverschrijding. Het percentage betreft de procentuele tijd van een etmaal. Een tijdsduur van 50% betekent dus dat ongeveer 12 uur van de dag harder wordt gereden dan de snelheidslimiet.

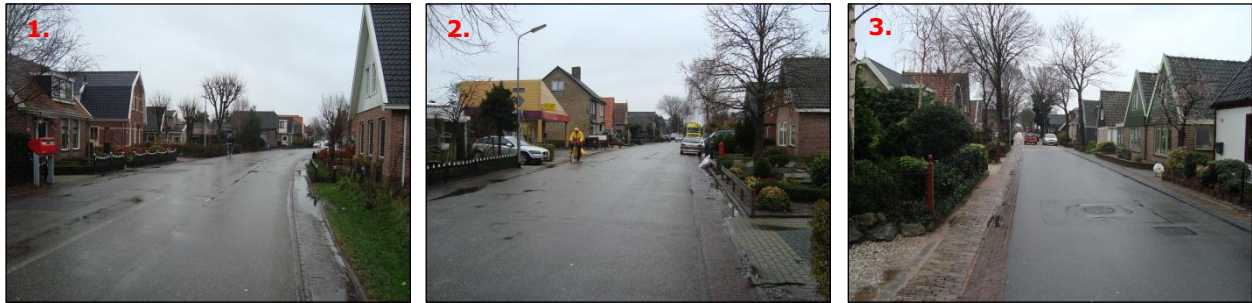
Locatie: tussen de komgrens (zuid) en de Vinkenlaan (noord)
Snelheidslimiet: 30 km/uur

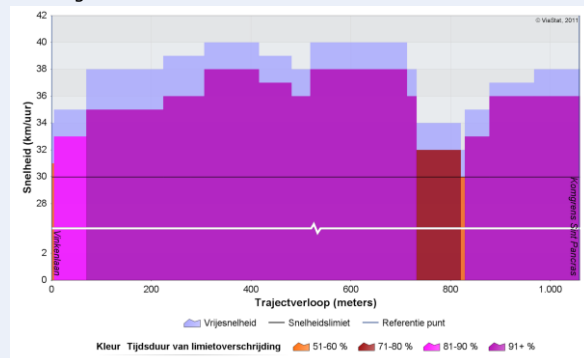
Analyse snelheid

- » Op vrijwel het gehele traject wordt gedurende de hele dag harder gereden dan de maximum snelheid (tot ongeveer 10 km/uur te hard). Alleen ter hoogte van de kruispunten met de Kruissloot en met de Vinkenlaan is, met name, de hoogte van snelheidsoverschreiding beperkt. Hier zijn snelheidsremmende maatregelen getroffen.

Op vrijwel het gehele traject wordt harder gereden dan de maximum snelheid van 30 km/uur. Dit wordt waarschijnlijk veroorzaakt doordat de weginrichting niet aansluit bij de ingestelde snelheidslimiet. De ongevallenconcentratie op het kruispunt Bovenweg – Vinkenlaan is niet gerelateerd aan de snelheidsoverschreiding. Op dit kruispunt wordt de snelheidslimiet beter nageleefd.

De weg is door de gemeente toegedeeld als 'maatwerkweg'. De weg heeft een ontsluitende functie, maar is ook onderdeel van een verblijfsgebied. Een limiet van 30 km/uur is gewenst en de weginrichting wordt afgestemd op de specifieke omstandigheden.

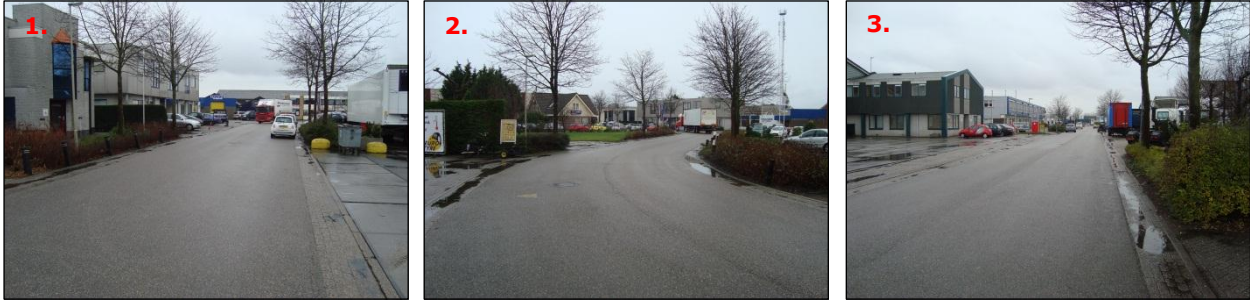
Traject 2: De Mossel (Noord-Scharwoude)

Locatie: tussen de Westelijke Randweg en de Voorburggracht
Snelheidslimiet: 30 km/uur

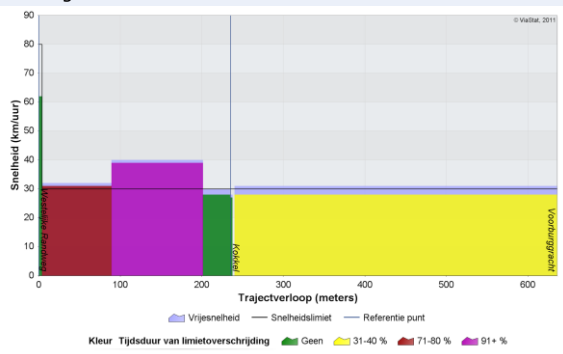
Analyse snelheid

- » Alleen op een deel van het wegvak tussen de kruispunten met de Westelijke Randweg en de Kokkel wordt regelmatig te hard gereden (tot ongeveer 10 km/uur te hard).

Op het traject wordt alleen op het wegvak tussen de Westelijke Randweg en de Kokkel regelmatig harder gereden dan de snelheidslimiet van 30 km/uur. Mogelijke oorzaak hiervoor is de relatief lange rechtstand van het wegvak. Op de rest van het traject wordt de snelheidslimiet, ondanks de ongeloofwaardige inrichting, goed nageleefd. De ongevallen vinden veelal plaats ter hoogte van de uiteinden van het traject. De snelheden zijn hier, komend vanaf het traject, relatief laag.

De weg is onderdeel van een bedrijventerrein. Vanuit verkeersveiligheidsoogpunt is een limiet van 30 km/uur gewenst. De weginrichting heeft echter de uitstraling van een weg met een limiet van 50 km/uur. Advies is om op de lange termijn de weginrichting passend te maken bij de geldende limiet van 30 km/uur.
